Anlage: 1 Bl.: 3

Projekt Altdeponien, Hochhalde Schkopau
Umverlegung der Laucha im Rahmen der
Stilllegung der Hochhalde Schkopau
Modelltechnische Untersuchung im Rahmen
der Lauchaumverlegung (Fachgutachten)

Lage der Randbedingungen
im Bereich der Hochhalde Schkopau, Istzustand
(Haldenrandgräben und Laucha)

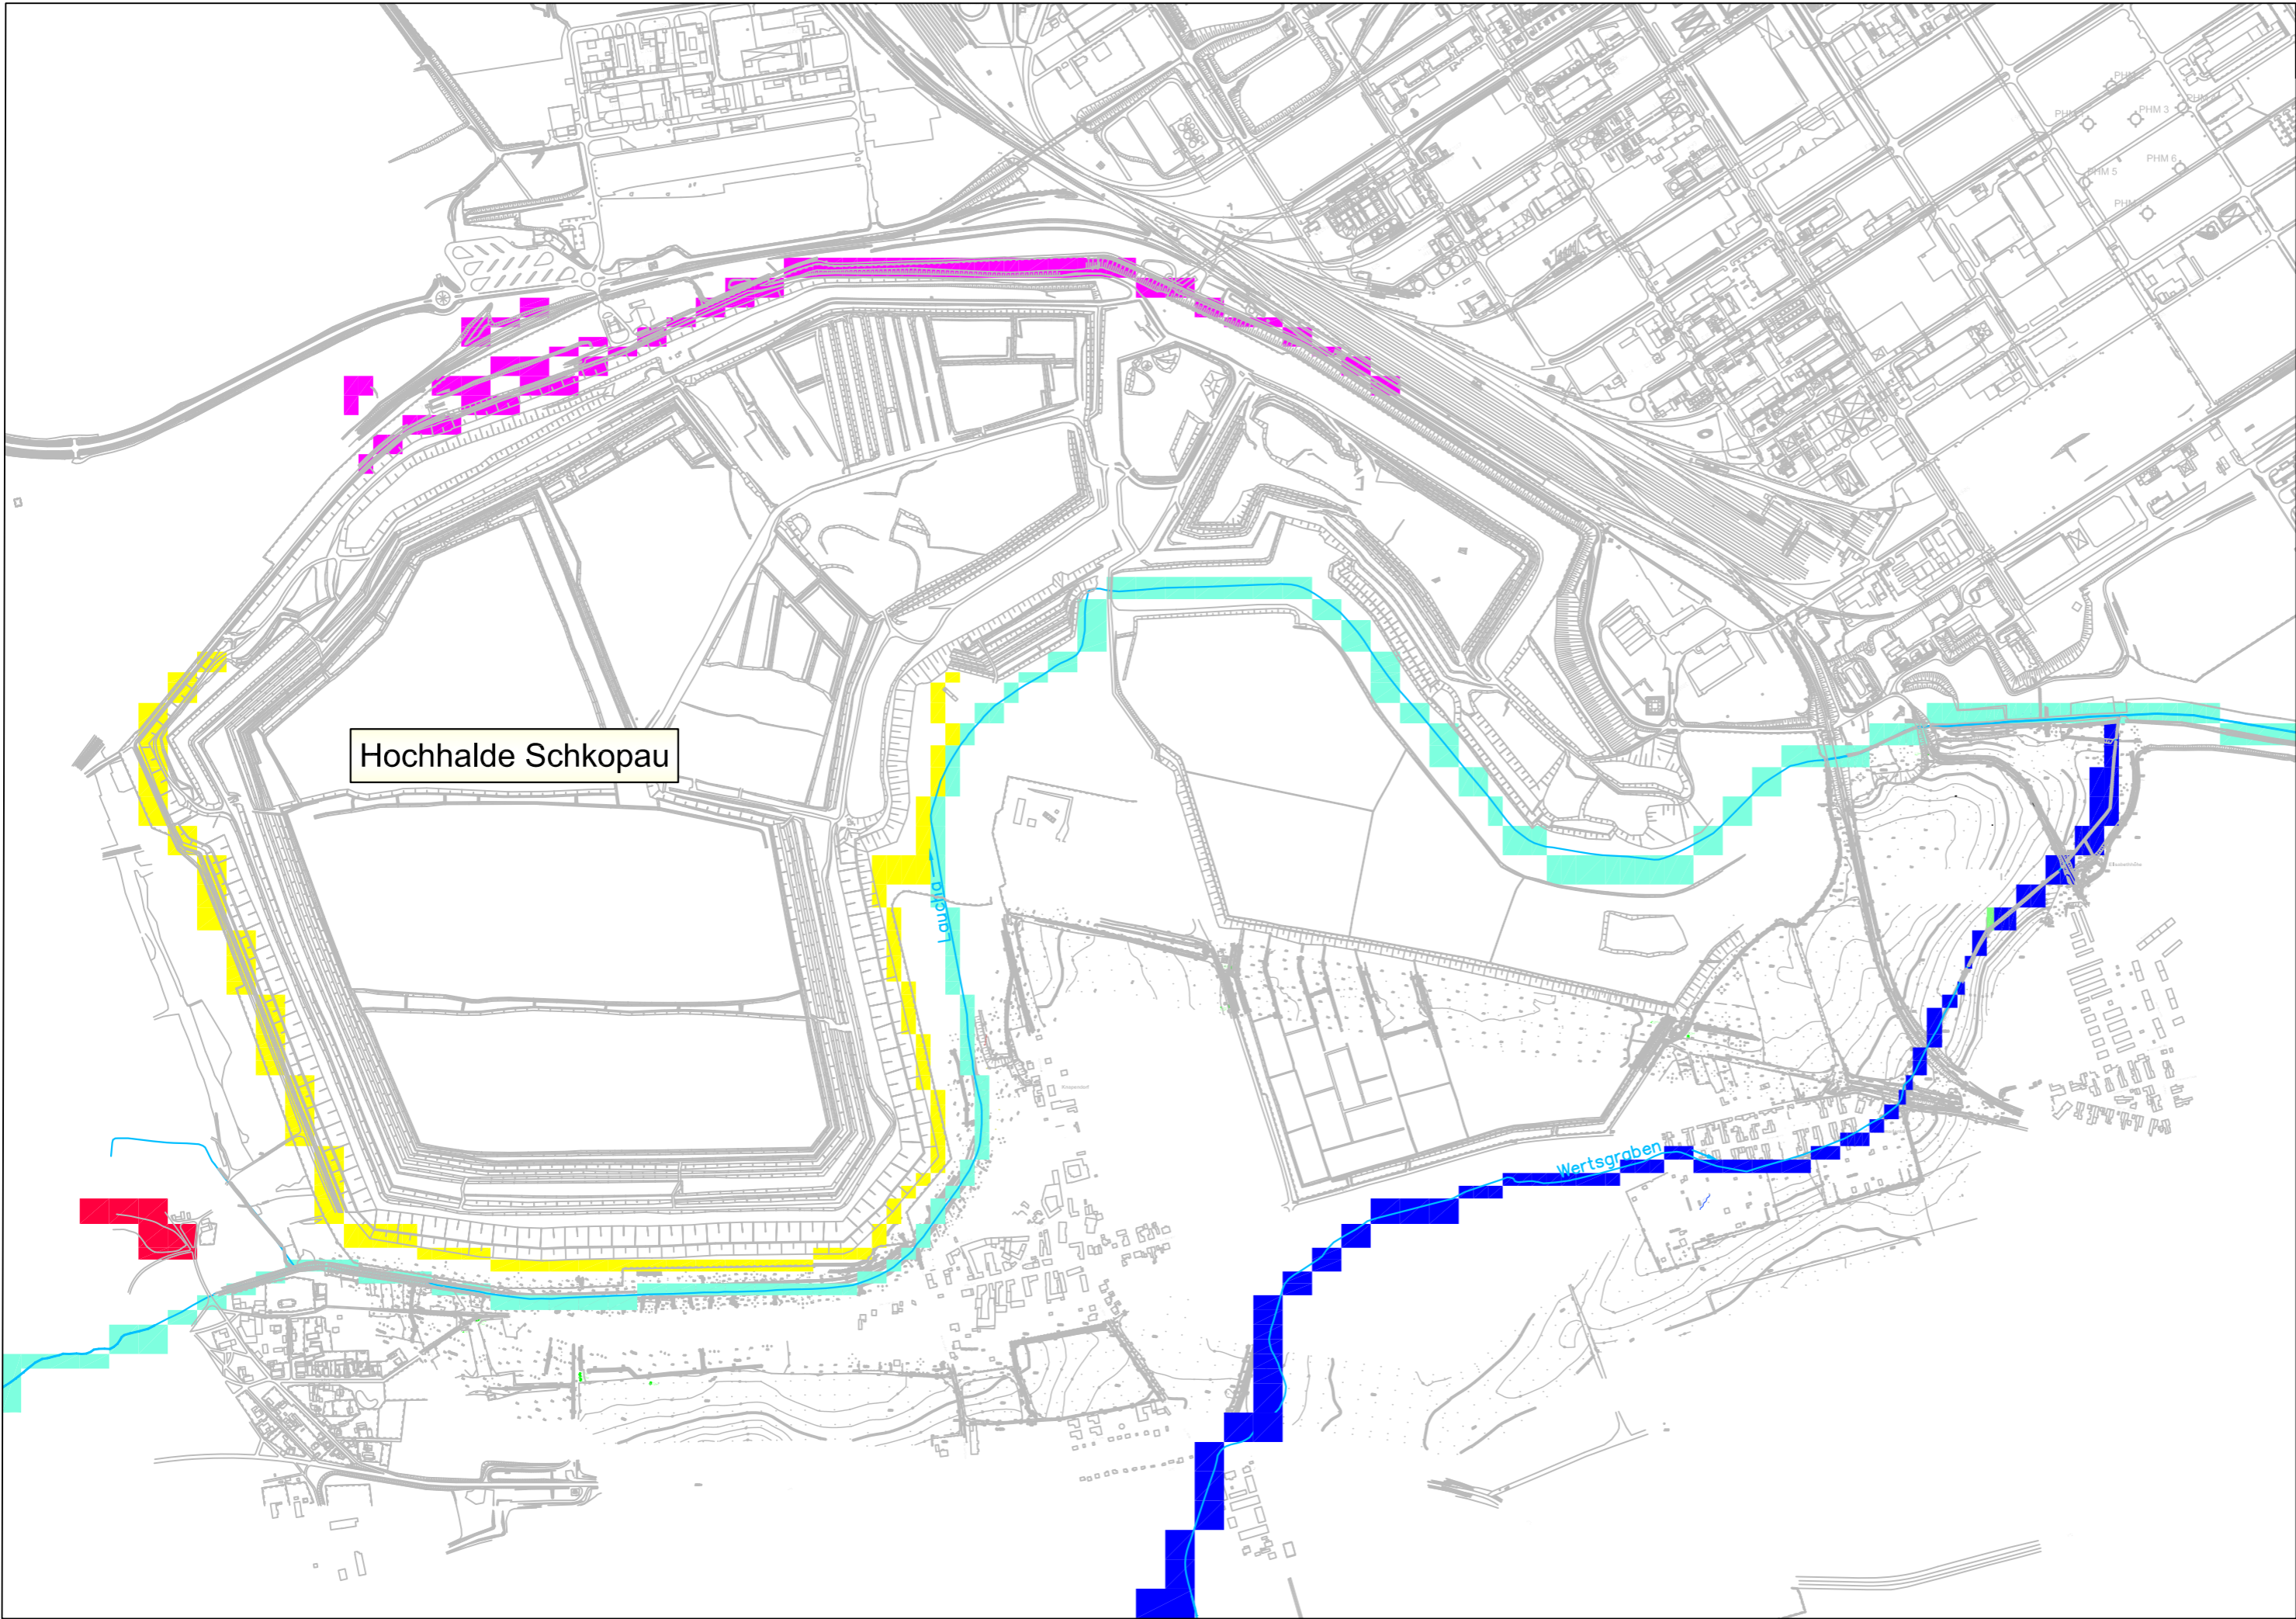
Flussrandbedingungen

Drainagenrandbedingungen

nördlicher Haldenrandgraben
und offene Wasserflächen / Teiche nördlich
der Deponie Schkopau

südlicher Haldenrandgraben

Teich Bündorf
