Anlage: 8 Bl.: 3

Auftraggeber:	 
Projektleiter:	 
Auftragnehmer:	Anlage: 12   Gesellschaft für Ingenieur-, Hydro- und Umweltgeologie mbH
Projekt:	Ökologisches Großprojekt Buna Kontrolle und Überwachung der Kontaminationssituation TM 01.03/05 3D-Grundwasserströmungs- und Transportmodell 2006
Verteilung der Durchlässigkeitsbeiwerte Modellschicht 1	
Maßstab: 1 : 25.000	Zeichng.-Nr.: CAD 07/06/013
bearbeitet: G. Knab	gezeichnet: S. Ehrhardt
Stand 06/2007

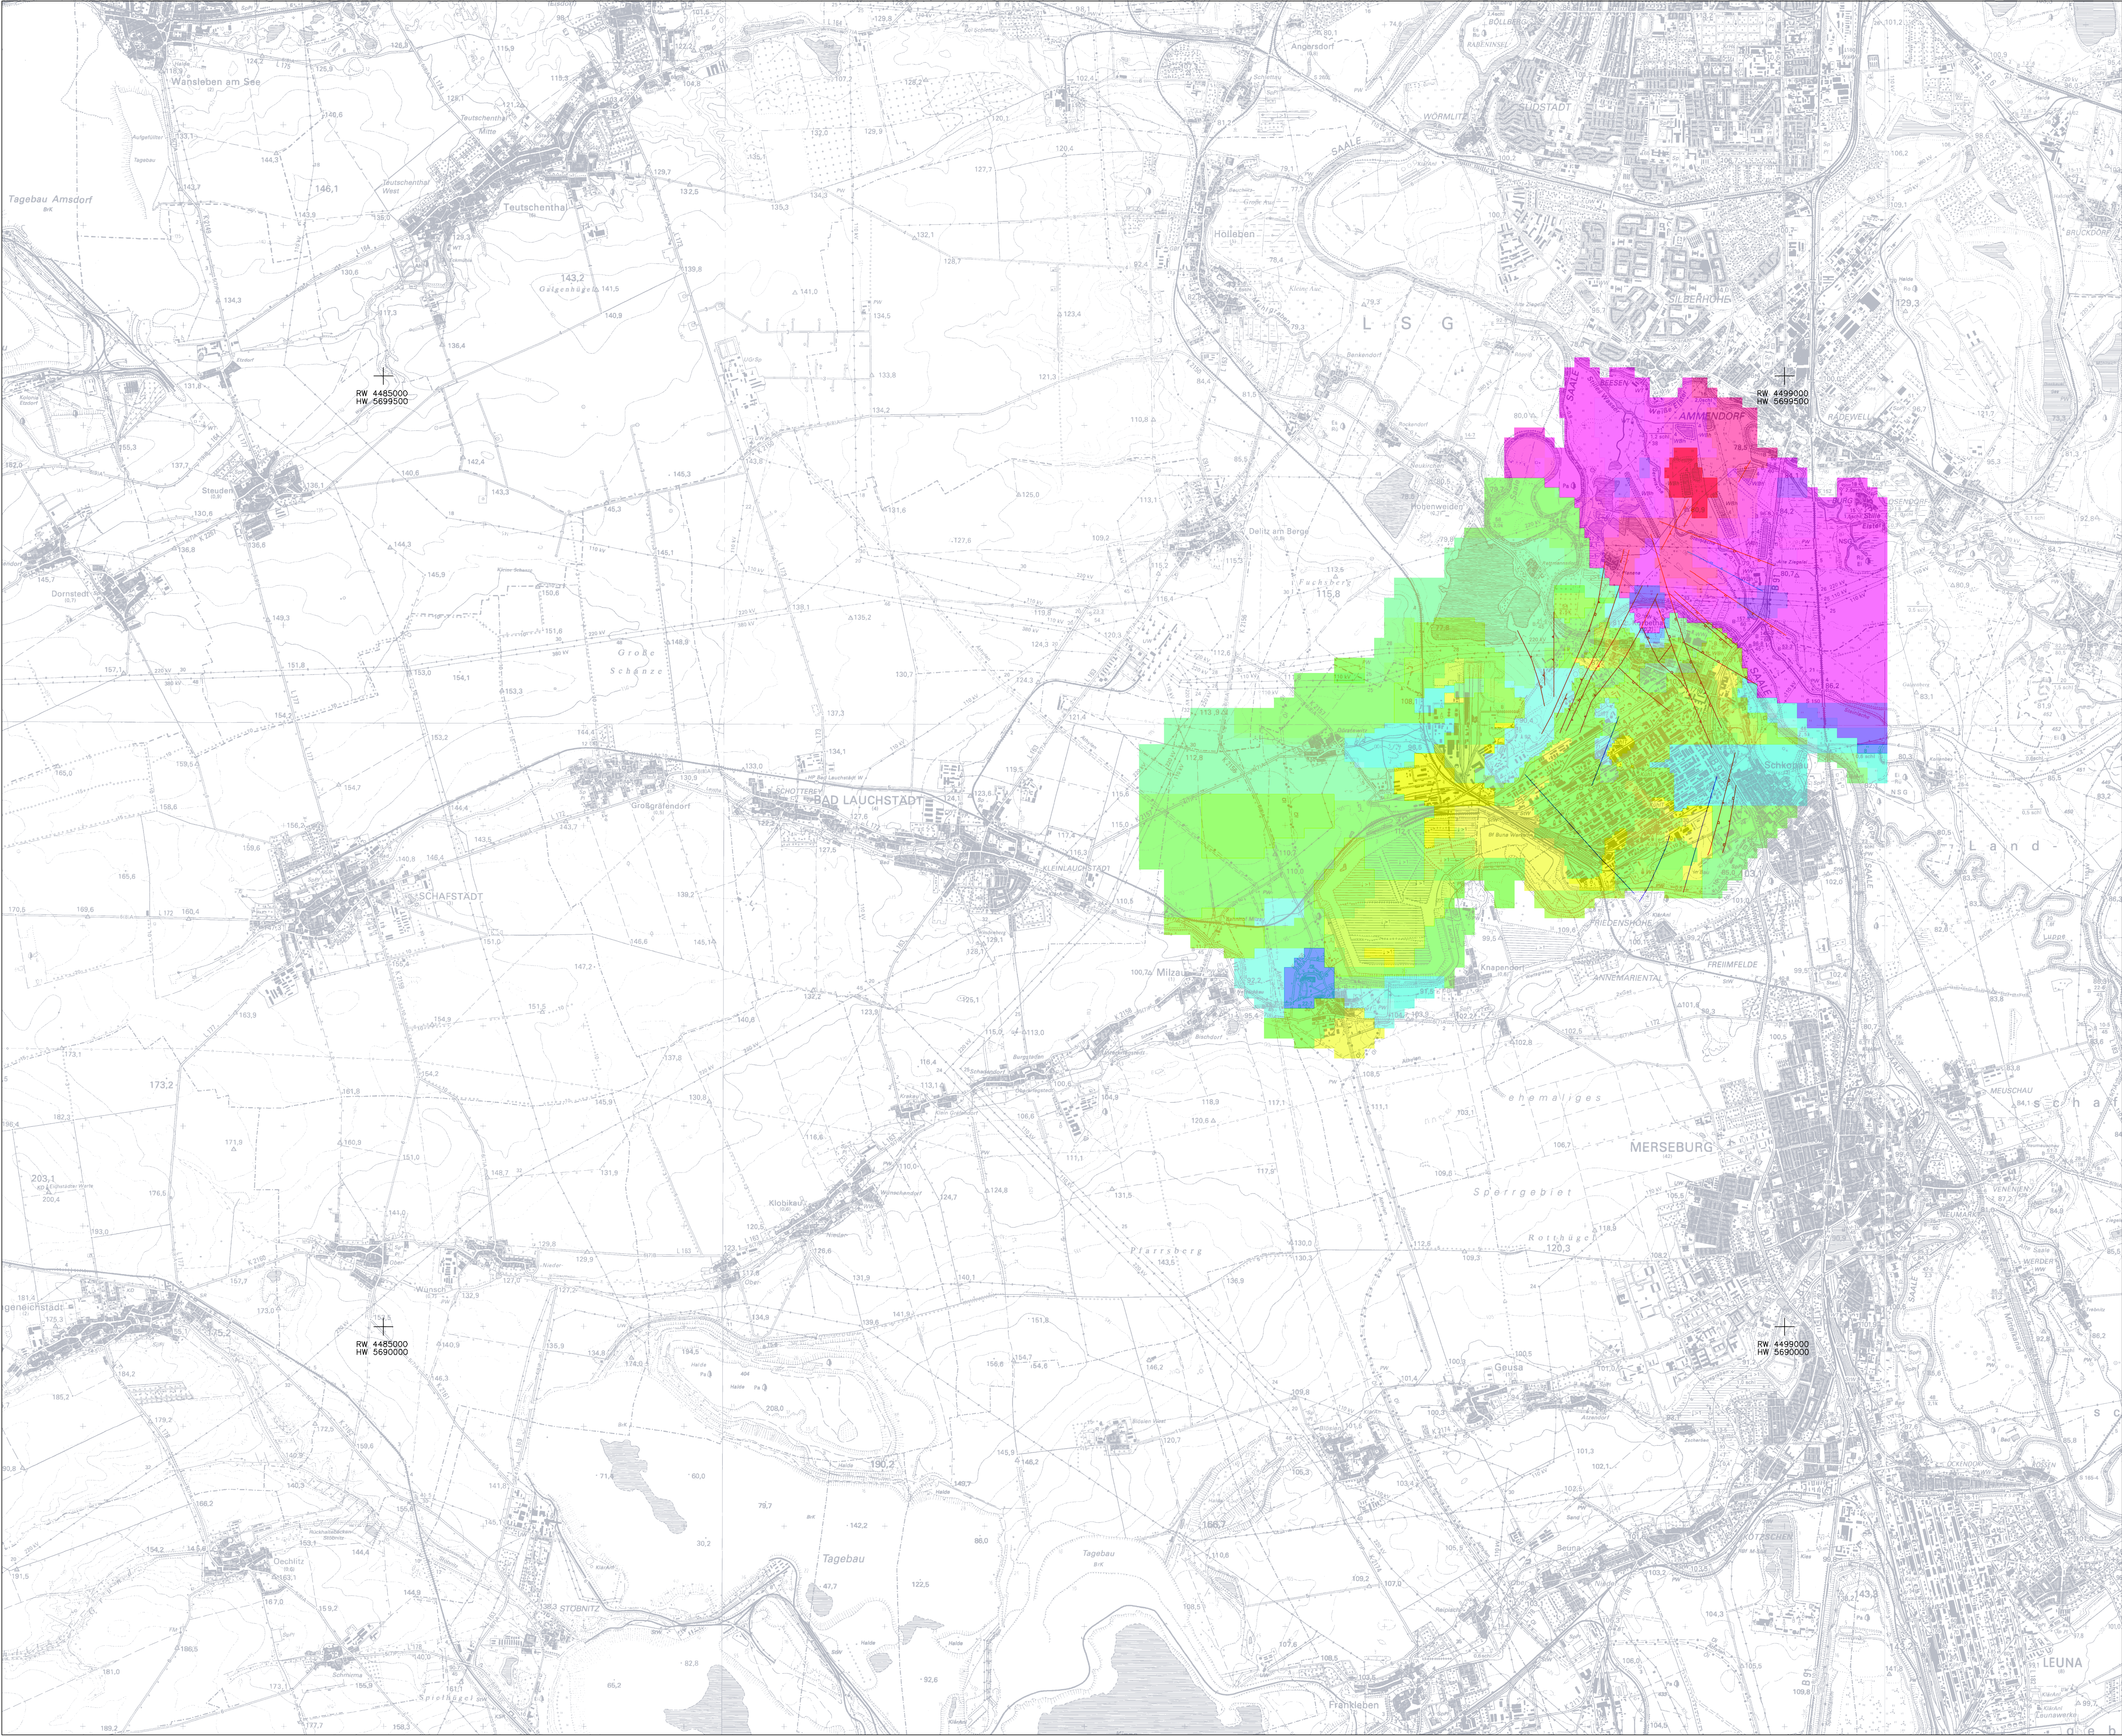
Durchlässigkeitsbeiwert in m/s
